Puupakkausjärjestelmä 2020:n toimeenpano

Puupakkauspäivä 23052024

Kiwa Inspecta

Reijo Ravila
22052024

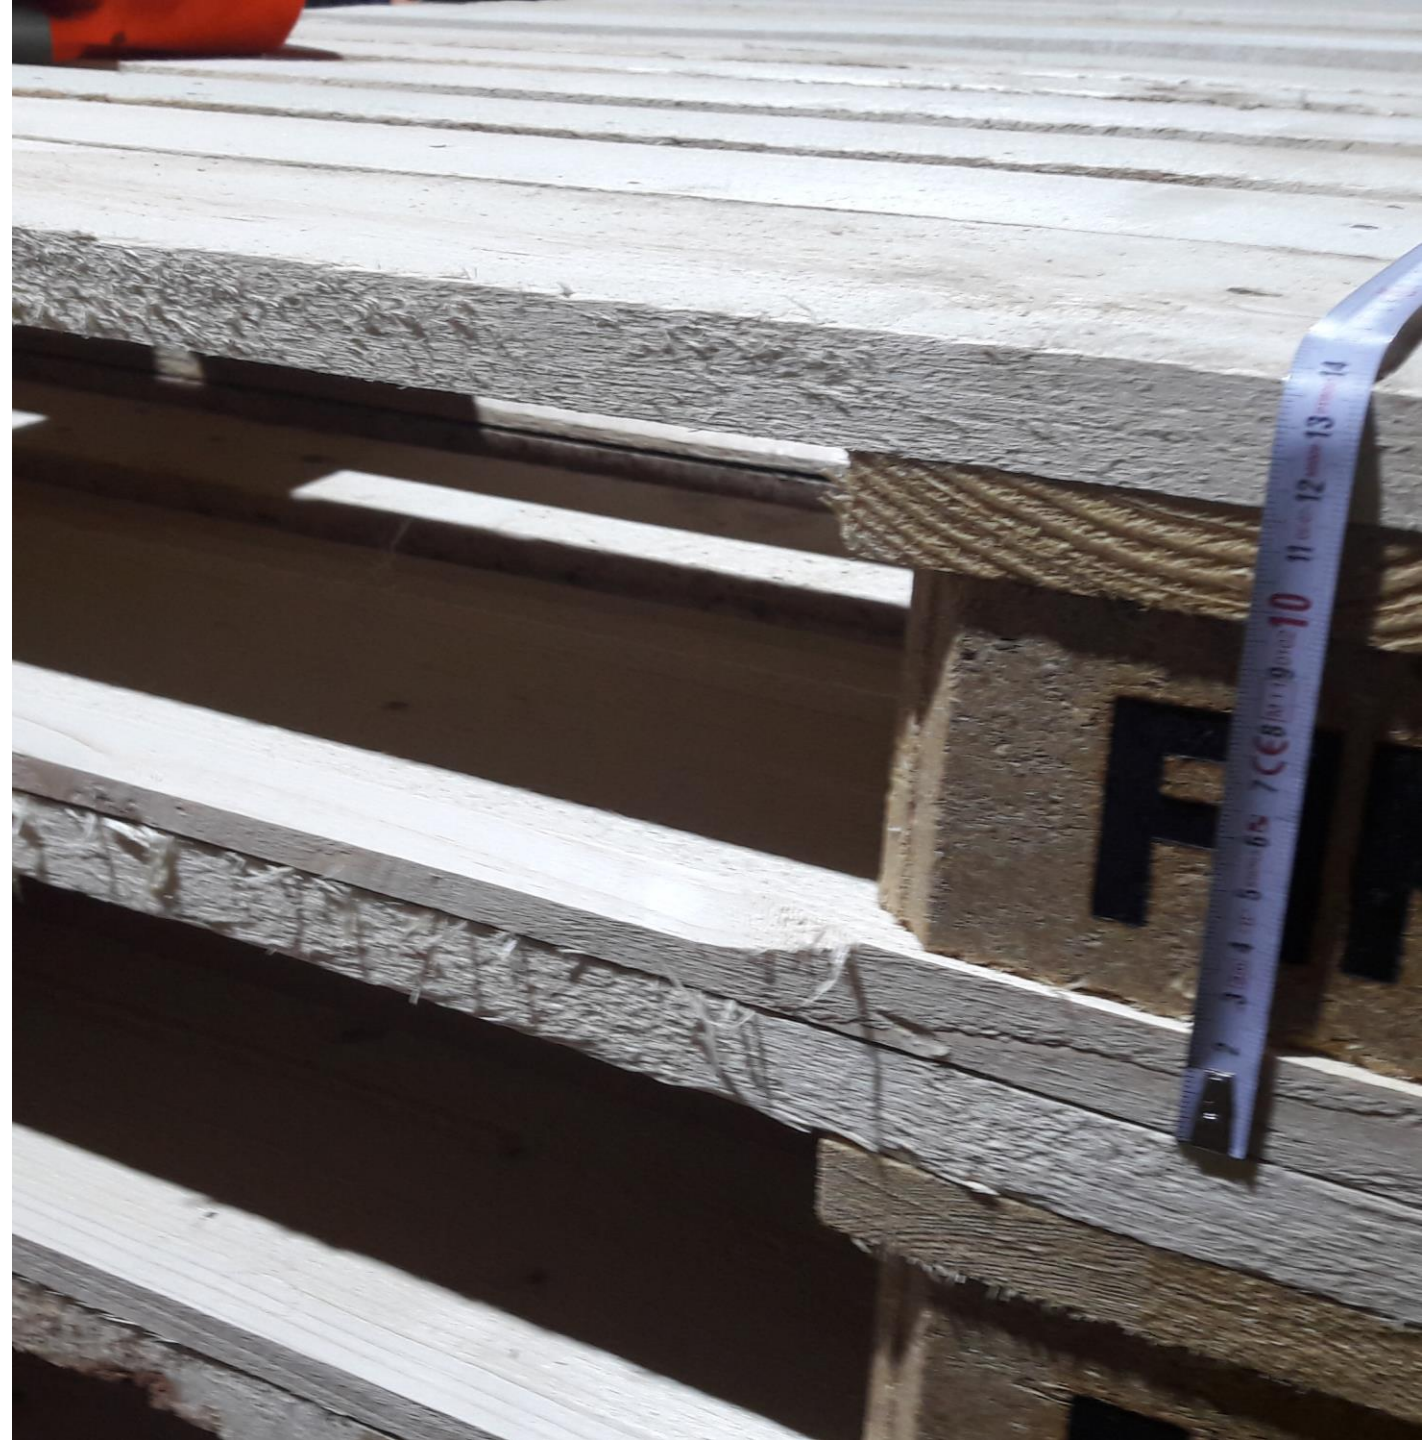
- Matala lava
- Raaka-aineena haapa (vaalea väri)

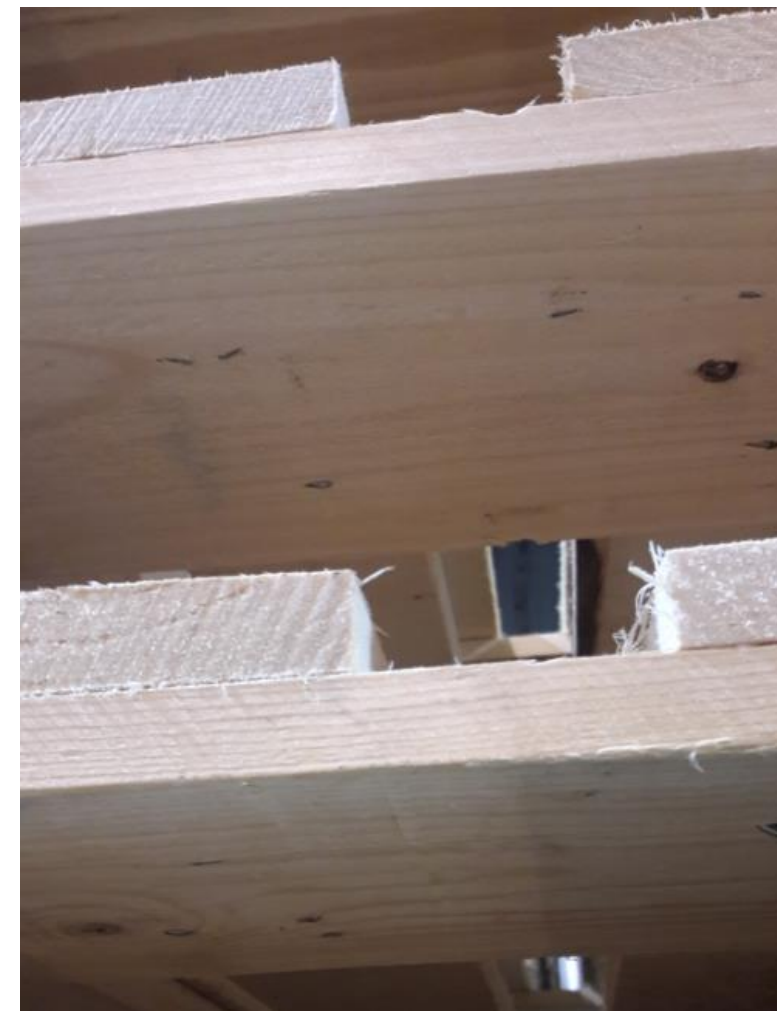
Ohuet laudat: alle 22mm.

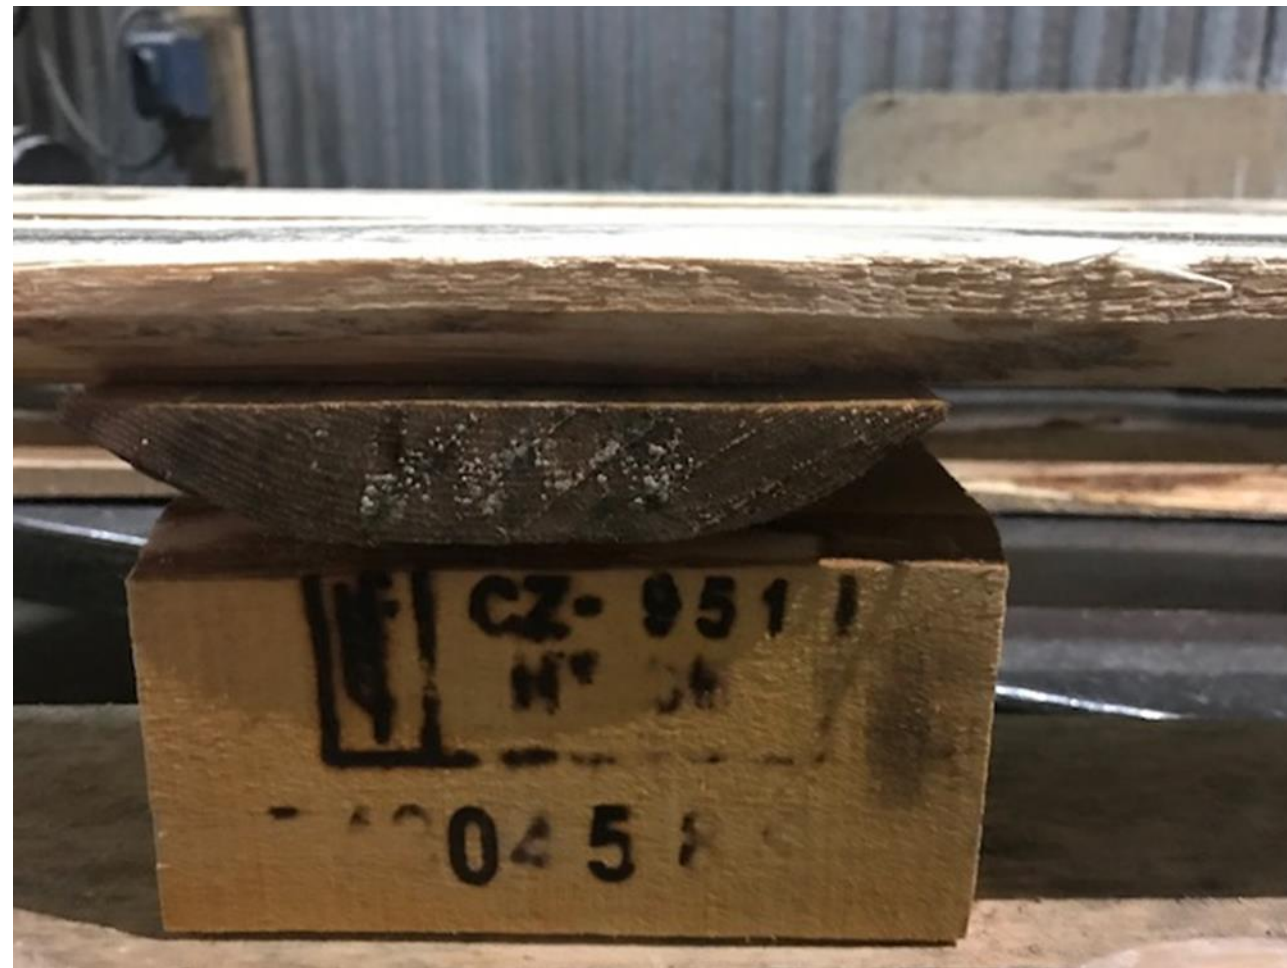
Vajaa välilauta. Välilauta ei voi olla lainkaan vajaa missään lavassa.
Kansilautakin vajaa.

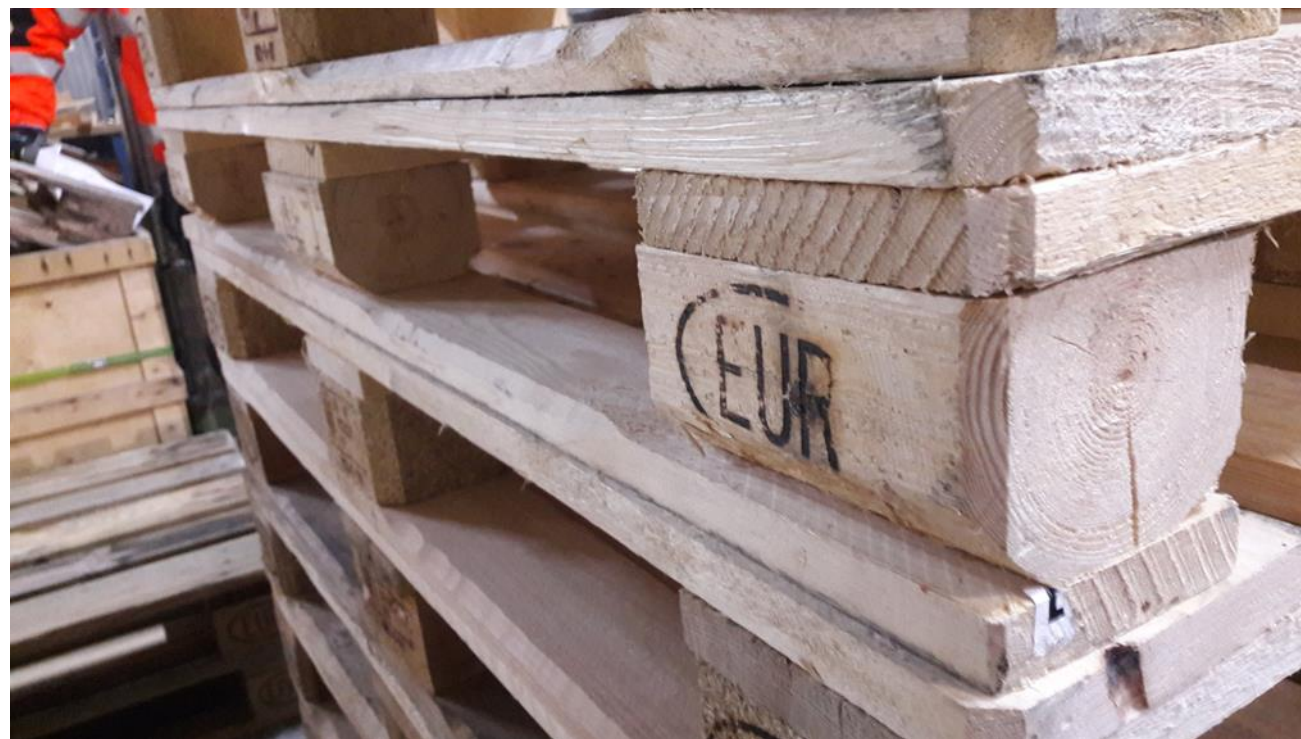
Vajaat tukipalikat. Ei sallittu.

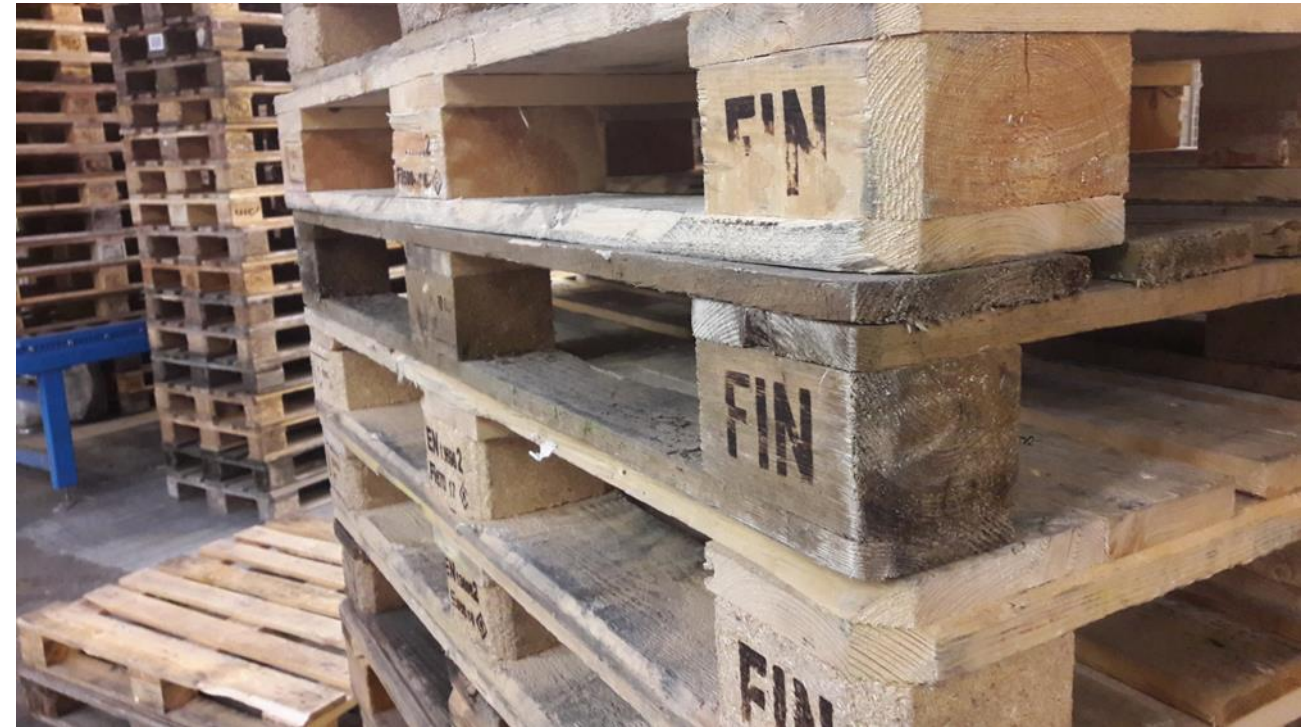
FIN-lavassa 100mm leveä tukipalikka.
Ei mahdollinen FIN-lavassa. EUR-lavan reunarakenne tässä lavassa. Välilautakin on tässä FIN-lavaksi ohut.
