LÄMPÖTILASÄÄDELYJEN PÄÄLLIRAKENTEIDEN

KORJAUSOPAS

JOULUKUU 2016

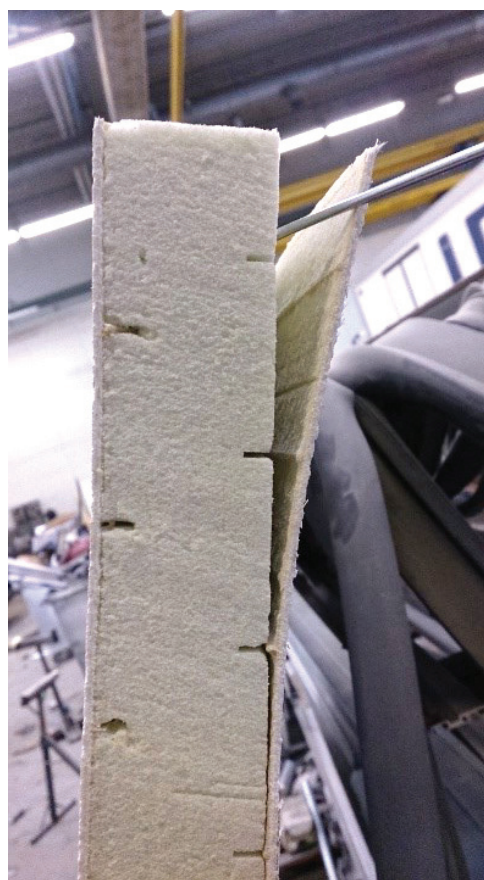
Kuvio 2. Seinäelementin rakenne lasikuitupinnalla ilman vaneria.

Kuormakorin eristeenä käytetään yleensä polyuretaania. Eriste on valmis polyuretaanilevy, joka liimataan seinien ulkomateriaalien eli lasikuidun, vanerin ja lasikuidun tai pellin väliin. Kuviossa 10 on esimerkkikuva seinäelementin rakenteesta, joka muodostuu eristeestä ja lasikuitupinnasta. Tässä ratkaisussa ei ole käytetty vaneria olleenkaan. Eristeiden vahvuudet vaihtelevat riippuen kuormakorin valmistajasta tai luokittelutyypistä sen mukaan, onko kyseessä esimerkiksi FRC- vai FNA-luokan kuormakori. Seinissä eristeen paksuus on 35–60 mm ja lattiassa hieman enemmän, 50 mm–120 mm.

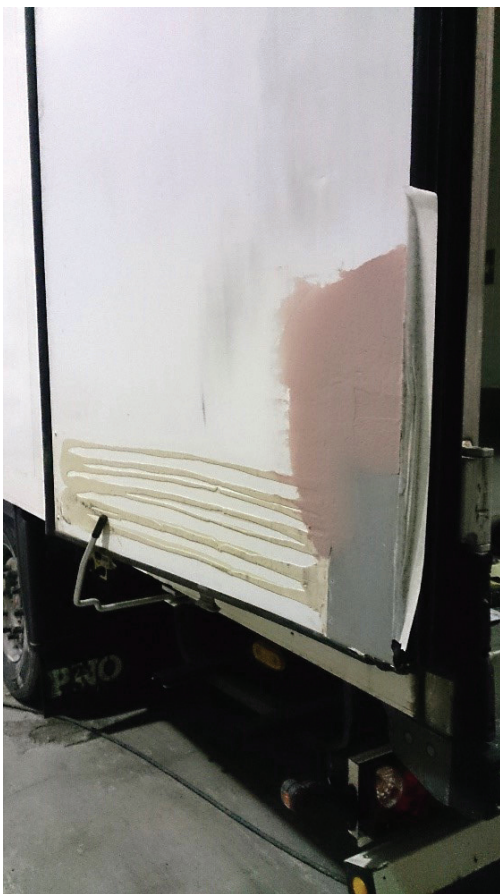
Kuva 7. Hiontavaiheessa oleva takaovi.

Kuvassa on esimerkki korjatusta hionta vaiheessa olevasta takaoven nurkasta ja vaihdetusta vanhasta ovesta, jonka saranat ovat repeytyneet irti (ks. kuvat 7 ja 8).

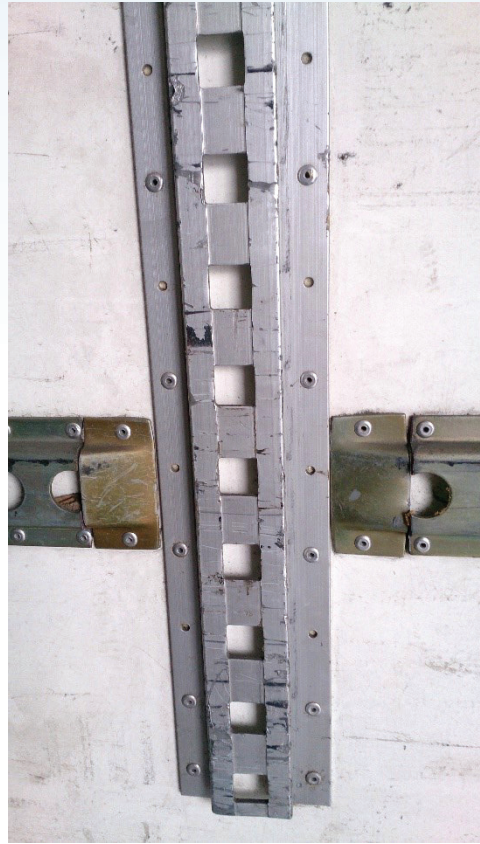
Kuva 9. Vetoniiteillä kiinnitetty pankkokoisko.

Sidontakiskot voivat repeytyä irti väärästä käyttötavasta johtuen. Vaurioitunut kiskon osuus voidaan leikata pois ja korvata uudella, mutta usein alkanut vaurio voidaan korjata kiinnittämällä kisko uudelleen. Niin kuin muissakin korjauksissa, kiinnitykseen käytetään lähtökohtaisesti alkuperäisiä menetelmiä. Seinän ja kiskon väliin levitetään liima, jonka jälkeen kisko niitataan tai ruuvataan paikoilleen riippuen alkuperäisestä kiinnityksestä. Niittausta käytettäessä vetoniittien on oltava paineenkestäviä. Normaali vetoniitit päästävät kosteuden korirakenteisiin.

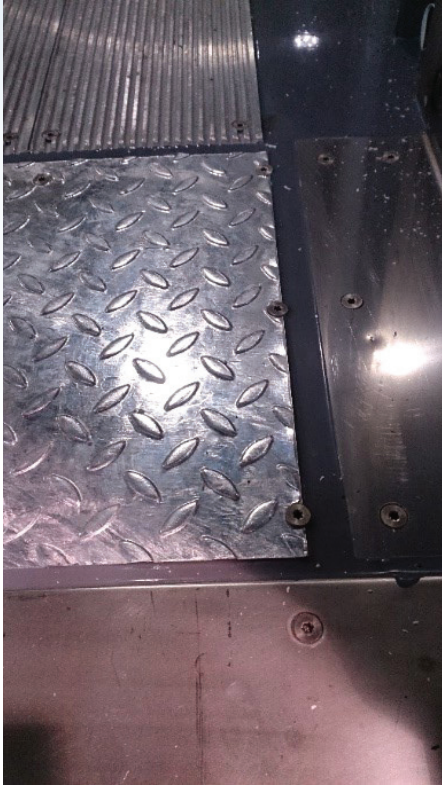
Kuva 14. Kova kaksikomponenttiliimasauma lattiassa.

- Saumattava alue puhdistetaan hyvin esimerkiksi rasvanpoistoaineella.
- Uusi saumaus tehdään riippuen siitä, mitä ainetta valmistaja on käyttänyt. Saumaus voidaan tehdä kovalla kaksikomponenttiliimalla tai pehmeällä liimamassalla.
- Saumattava liima levitetään alueelle ja saumataan sormen päällä. Kastamalla sorme saippuaveteen liima ei tartu sormeen, mikä helpottaa saumaamista.

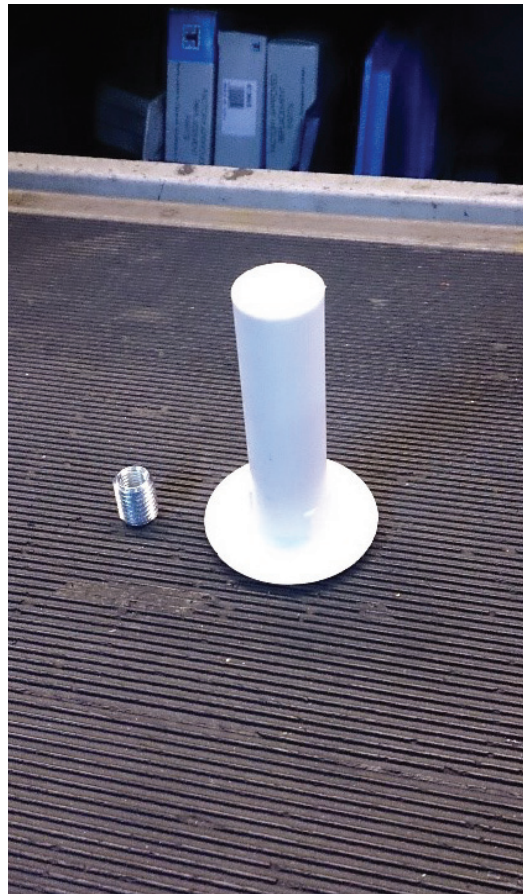
Kuva 15. Muovitulppa läpipulttauksen korjaukseen.

Metallinen oven läpi menevä pultti tekee kylmäsilan, minkä seurauksena on välitön hylkääminen ATP-käsitarkastuksessa. Jos näin on kuitenkin korjattu, ei ovi ole vielä korjauskelvoton. Läpipulttauksien korjaukseen myydään ATP-hyväksytyjä muovisia tulppia, joissa on sisäkierre (ks. kuva 15). Tulpalle tehdään tiivisreikä oveen, ja se liimataan sisäpuolelta reikään. Tämän jälkeen ovessa on ikään kuin uusi sisäkierre, johon ovi voidaan pultata kiinni.
